1、付録 ～不具合調査～

1.1 ADC のデータが取得できなくなる不具合に対する調査

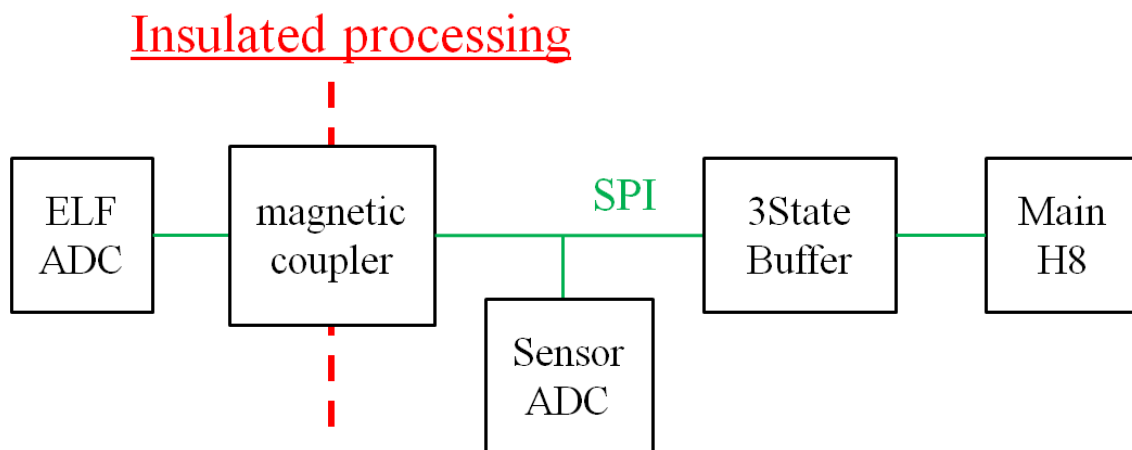
図 F-1 ELF_ADC と OBC までの接続図

ELF 基板は非常に高電圧を扱うミッション機器であるために、バス機器に影響が出ないように絶縁処理を行っている。バス機器である OBC と直接つながる SPI ラインにも絶縁処理が行われており、その回路図を図 F-1 に示す。

ELF_ADC は他の ADC が底面基板にあるのと違い、ELF 基板にある。そのため ADC を操作するための図 F-1 のように SPI ラインに磁気カプラを挿入し、絶縁処理を行っている。しかしながら今回挿入した磁気カプラの入力インピーダンスが非常に低かったために本来 OBC 側へ向かわないといけない（図 F-2 参照）Sensor_ADC の信号がすべて磁気カプラに向かってしまい（図 F-3 参照）OBC 側が出力を取得できないという不具合が発生した。

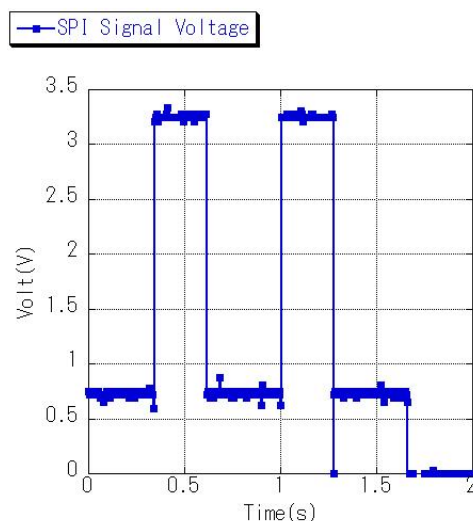
図 F-6 不具合発生時の波形

この不具合の原因としては本文中に述べたように同じ Scamp と同じ SPI ラインを使用する ADC の信号電圧を変換するための 3 ステートバッファが SPI ライン上にある。今回の不具合はこの 3 ステートバッファが Scamp 側からの信号が来ているのに、ADC 側からの出力値を出し続けているために信号の電圧値に異常が発生し不具合が発生したと考えられる。

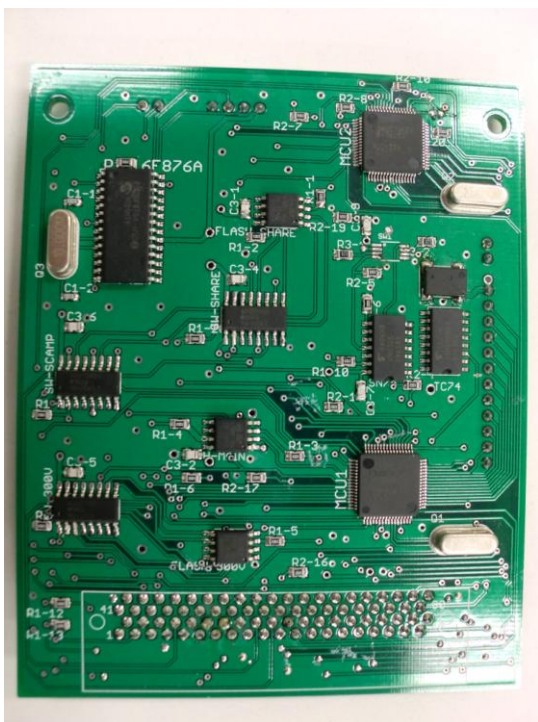
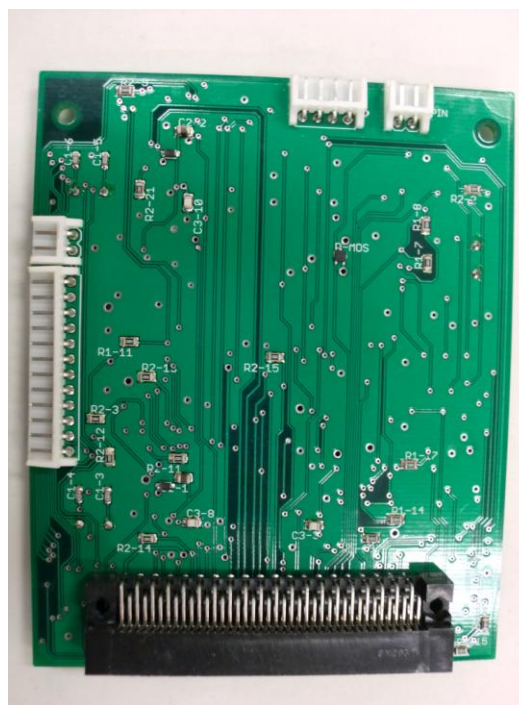
F-8 EM_Ver1.0

- ・ 2.4 章にある時間データを生成する SG-3030JF の回路作成を行うための部品データ（スキーマティック）のミスのために素子が短絡
- ・ 2.3 章にあるリセット回路を構成している ADC821 の回路作成を行うための部品データ（スキーマティック）のミスのために素子が短絡
- ・ H8 のポート B（pin の名前）に出力信号を割り当てていたが入力信号のみだったためすべてデブリセンサの入力ピンと場所の変更
