## 5章 放電試験

### 5.1 試験環境

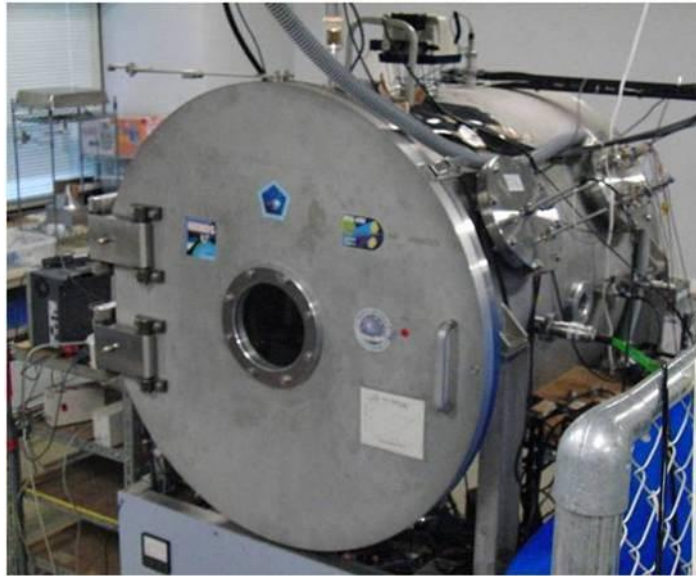
図 5.1 LEO チャンバー

真空容器はステンレス製で内径 1m、長さ 1.2m の円筒形である。真空容器の外観を図 5.1 に示す。この真空容器に搭載されている ECR プラズマ源でキセノンプラズマを生成し LEO のプラズマ環境を模擬することができる。試験環境を表 5.1 に示す。

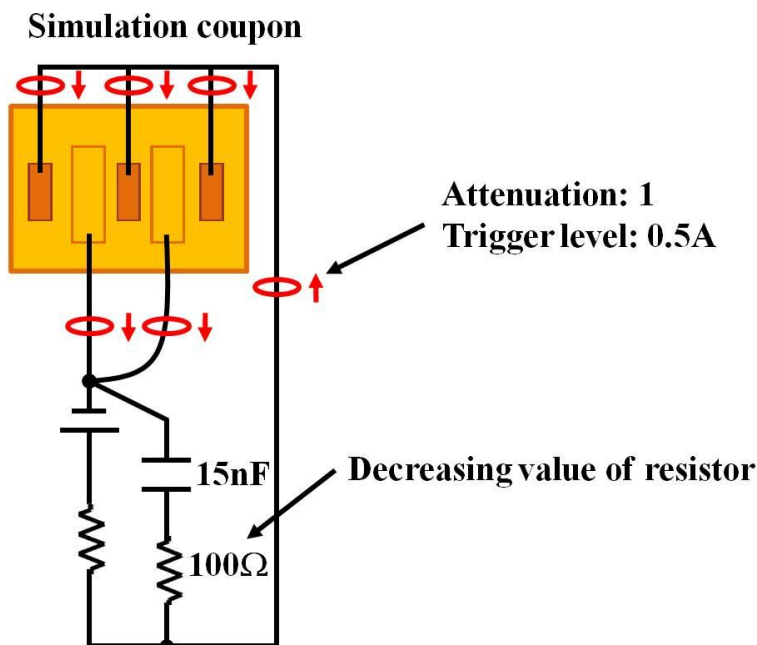
図5.4 再試験時の試験回路(放電予備試験①)  
Figure 5.4 Re-test circuit (Discharge pre-test 1)

試験を行ったところ電子コレクタ近傍で放電が発生した場合は、放電電流が観測されたが、電子コレクタで放電光が確認されているのに放電電流が観測されないことが多々見られたため、図5.4のように放電電流波形のピーク値をより大きくするために抵抗値を下げ、電流プローブのトリガレベルを下げて再試験を実施した。

図5.4のように回路と計測系を改善したところ、放電が発生した箇所が電子コレクタに近くなければ放電電流を観測することができない(図5.5)、という結果が得られた(クーポンと電子コレクタ間が約1cm程度以下でないとき電流は観測されない)。トリガレベルは0.1~0.5Aに設定したので、クーポンと電子コレクタ間の距離が1cm以上のときそれ以下の電流しか流れていないと考えられる。よって、TJアレイの真ん中部分(例えば、インターコネクタ部分)で放電が発生しても放電検出することができないと考えられる。また、電流経路としては、主にクーポンに最も近い電子コレクタにコンデンサに充電された電荷が流れ込むという結果になった。

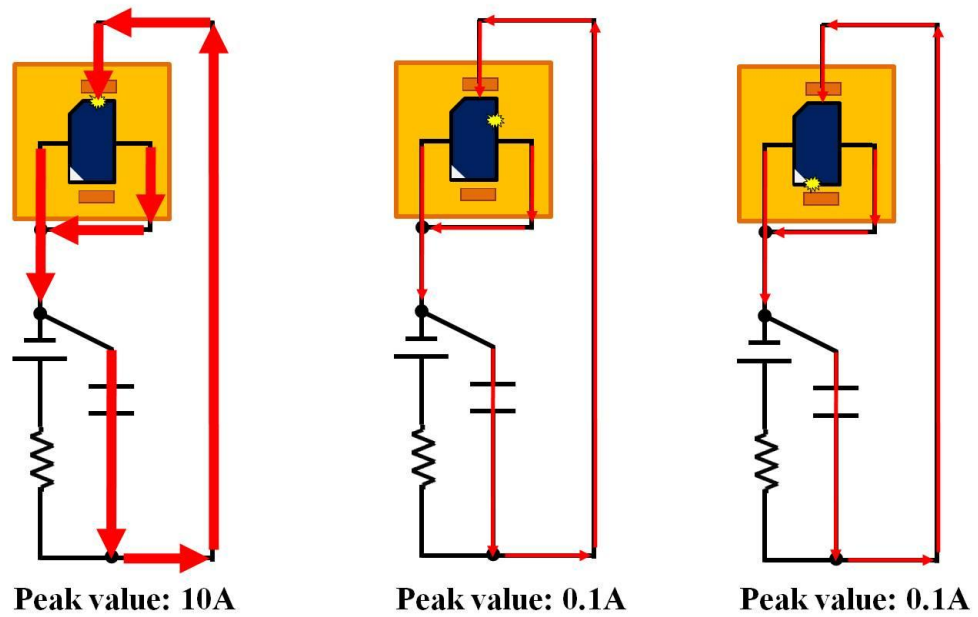
図5.8 試験結果(放電予備試験②)  
Figure 5.8 Test results (Discharge pre-test 2)

結果としては放電予備試験①とほぼ同様な結果が得られ、電子コレクタ近傍で放電が発生しなければ大きな電流は観測できなかった(図5.8)。電子コレクタから遠い場所で放電が発生した場合の電流のピーク値は最大で0.1A程度であった。0.1Aの電流を検出しようとするすると誤ってノイズを検出してしまう恐れがあり、また太陽電池の放電による劣化実証に必要なエネルギーを太陽電池に与えることができないため大きな回路変更の必要があった。これと同時に光IV測定系によりTJアレイがバイアスされてしまうという欠陥が発覚した。

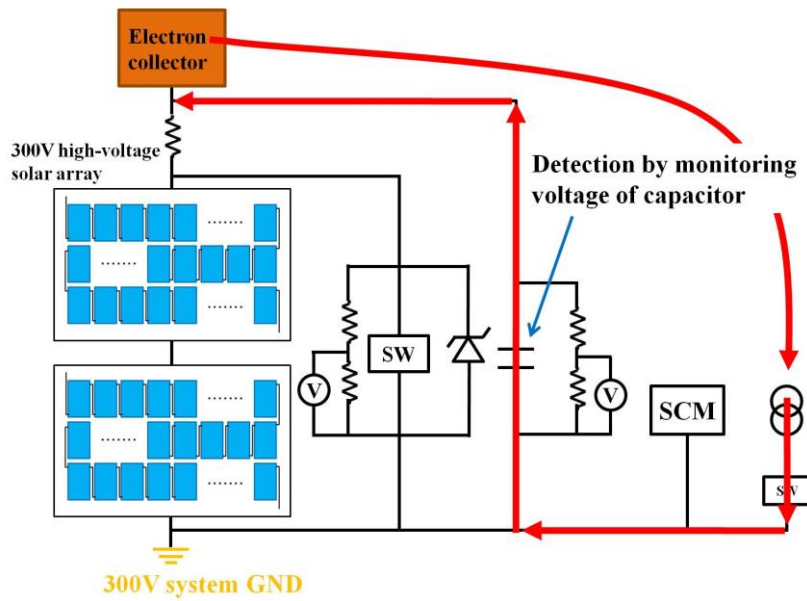
図5.9 再設計前後の300V系回路図

放電予備試験②において抵抗間の電圧をモニタリングすることによる放電検出は難しいという結果から放電予備試験③においては放電エネルギーを決定するコンデンサの容量をできるだけ小さく設定し、コンデンサの両端電圧の低下をモニタリングすることで放電検出を行うことにした。図5.9に再設計前後の300V系の全体回路図を示す。

再設計前

再設計後

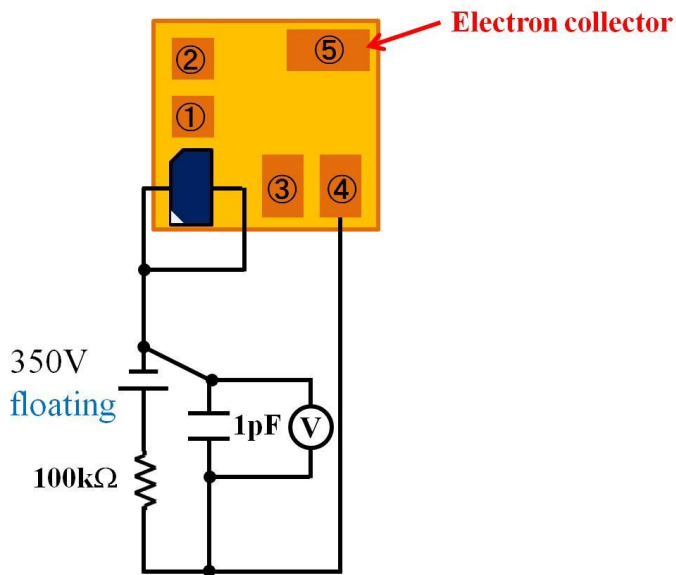
図5.10 試験回路(放電子備試験③)

本試験で使用した回路図を図5.10に示す。また、電子コレクタを複数用意している。これは電子コレクタとクーポンとの距離や電子コレクタの面積の違いでコンデンサの低下に違いがないか検証をするためである。電子コレクタの面積やクーポンとの距離を示したものを表5.2に示す。

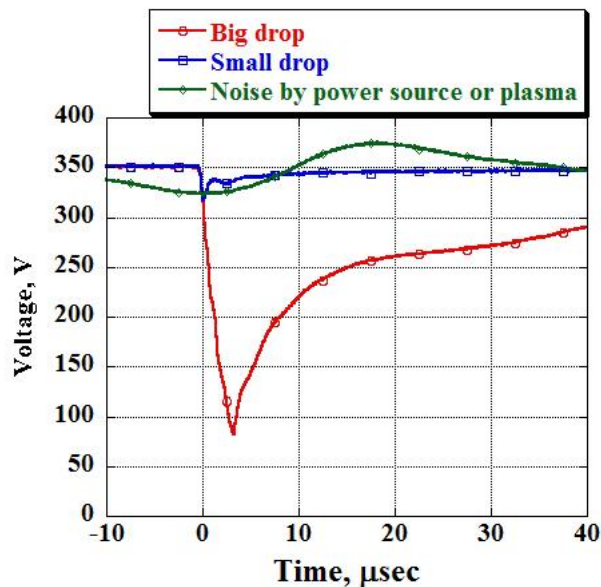
図5.11 コンデンサ間電圧波形

図5.11に示しているようにコンデンサ間の電圧波形が放電規模によってばらつきがあり、またコンデンサ間電圧の低下するレベルがノイズによるものと同程度である場合がことから放電閾値が設けにくいと考えられる。これはコンデンサの容量を小さくしても変化はなく(実際には配線の容量による影響で小さくしても意味がないと考えられる)、電子コレクタの面積や電子コレクタとクーポンの距離によっても変化しなかった。よって、コンデンサ間電圧の低下による放電検出は難しいと考えられる。

しかし、図5.11より放電の規模(コンデンサ間電圧の低下するレベル)によらず、低下する速度が同程度であることがわかる。よって、放電電流の流れる速度(電流の立ち上がる速度)も放電の規模によらず同程度であると推測できる。そのため、高周波でハイインピーダンスになるインダクタによって放電検出すれば良いと考えられる。

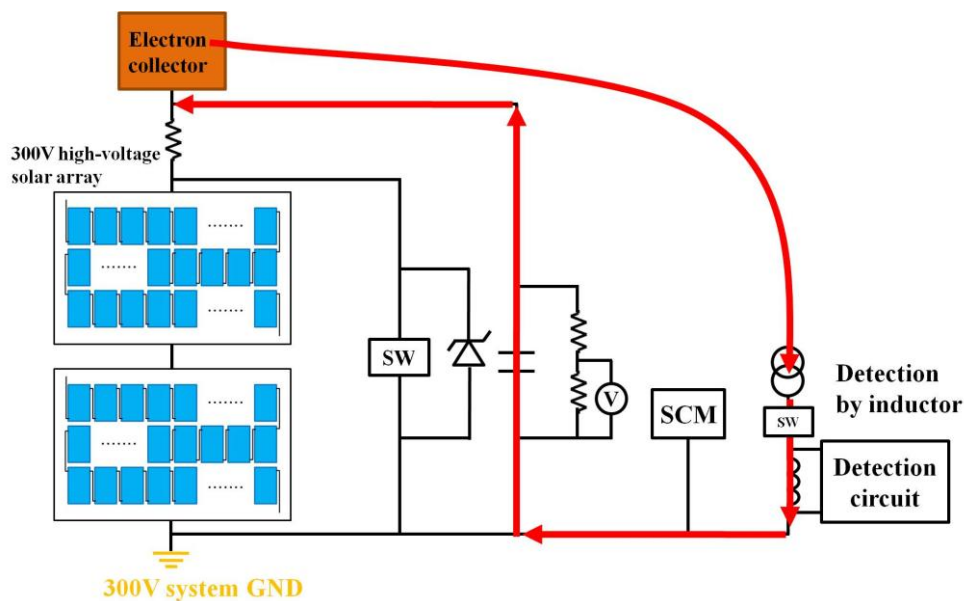
図5.12 再設計後の300V系回路図

放電予備試験③においてコンデンサ間電圧の低下をモニタリングすることによる放電検出は難しいという結果から、放電予備試験④においては放電電流をインダクタで検出することで放電検出を行うことにした。図5.12に再設計後の300V系の回路図を示す。また、本試験で使用した回路図を図5.13に示す。放電検出には100または200 $\mu$ Hのインダクタを使用している。

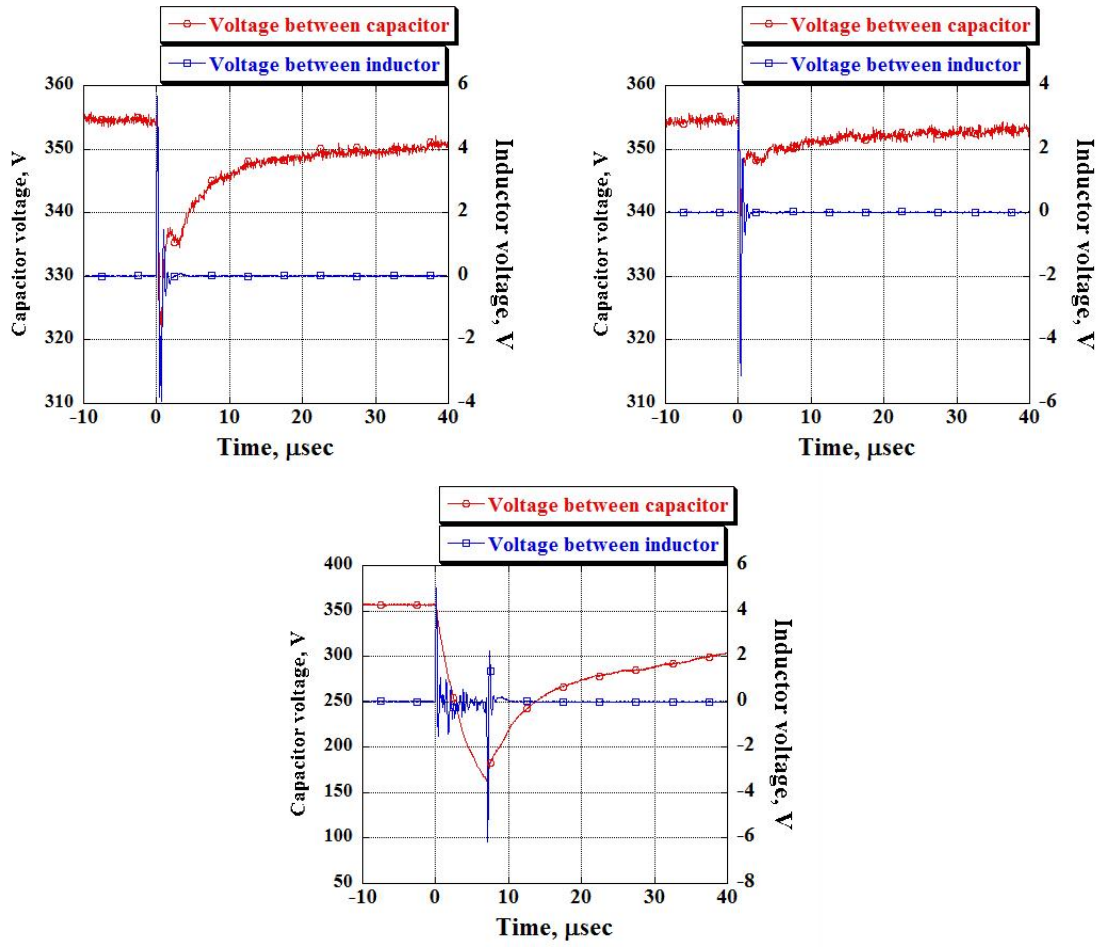
図5.14 インダクタ電圧波形(L=100μH、放電予備試験④)

図5.14は $L=100\mu\text{H}$ のときのインダクタ電圧波形(放電電流波形)である。同時にコンデンサ間電圧波形も取得しているが、コンデンサ間の電圧の低下する大きさに関係なく確実に放電電流を取得できていることがわかる。ただし、開発している放電検出回路のトリガレベルは $2.5\text{V}$ であるので、 $2.5\text{V}$ 以上のものが放電としてみなされる。 $L=100\mu\text{H}$ では放電の取り逃しがあると考え、 $200\mu\text{H}$ でも試験を行ったが、放電検出回数が増大した。つまり、 $L=100\mu\text{H}$ では取り逃しがあったと考えられる。さらにインダクタを大きくすると放電検出回数が増大することが予測されるが $200\mu\text{H}$ で既に放電検出回数が1秒当たり複数回起きている。開発している放電検出回路のサンプリングは1秒間に1回であるので全ての放電を検出することは不可能であるという結論に至った。ただし、放電の有無は確かめることができるので放電抑制試験は可能である。

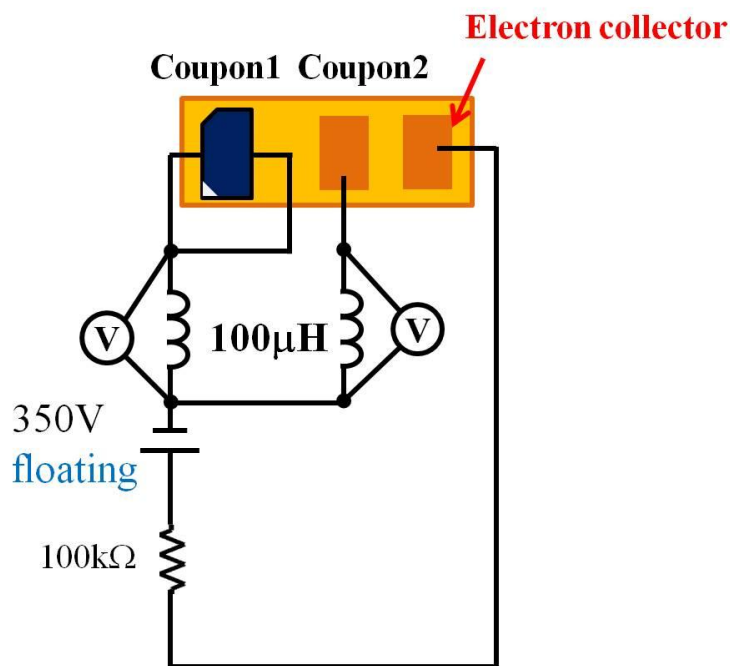
図5.15 試験回路(放電予備試験⑤)

インダクタによる放電検出においては、微小電流の変化でもインダクタ間電圧が放電検出回路のトリガレベル2.5Vを越えてしまう可能性がある。放電予備試験⑤ではクーポンを2つ用意し、両方のクーポンに接続されているインダクタ間電圧の波形を取得し片方で放電が発生した場合、もう一方でもインダクタに電圧が誘起されないか確認を行った。本試験で使用した回路図を図5.15に示す。

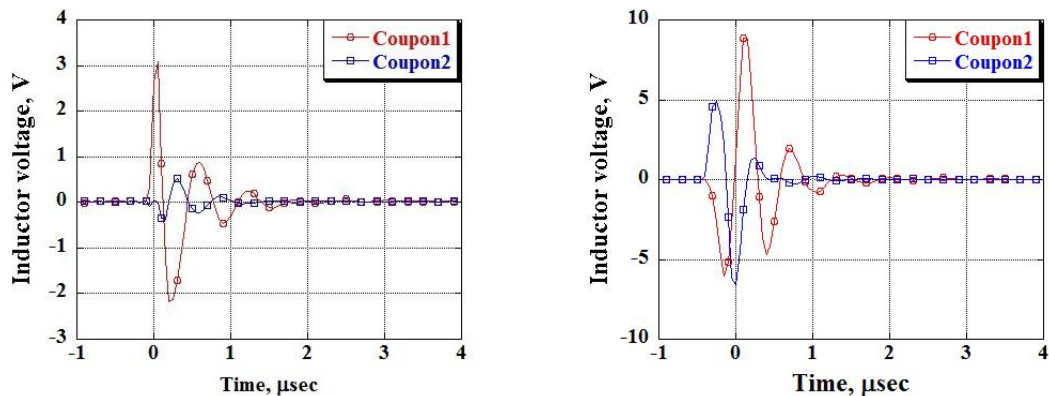
図5.16 インダクタ電圧波形(L=100 $\mu$ H、放電予備試験④)

図5.16の左図はCoupon1に接続されているインダクタの誘起電圧であり、このグラフからCoupon1で放電が発生しており、またCoupon2にも微小電流が流れてインダクタに誘起電圧が発生したと考えられる。また、右図のようにCoupon2で放電が発生した際にも、Coupon1に接続されたインダクタで放電検出回路のトリガレベル2.5Vを越える電圧が観測された。この結果は、300V発電太陽電池で放電が発生したのか、TJアレイで放電が発生したのか区別をすることができないため、TJアレイでの放電抑制試験ができないことを意味している。ただし、300V発電太陽電池において放電が発生しないように設計し、軌道上でTJセルをバイアスせずに300V発電太陽電池にて放電が発生していないことが実証されれば、TJアレイでの放電抑制試験を行うことが可能となる。

放電が発生する箇所を300V 発電太陽電池にのみ限定(模擬クーポンをバイアスしない)して放電試験を行った結果、放電が発生した時には図5.16のような放電波形が得られ、300V 発電太陽電池でも放電検出が可能であることが分かった。

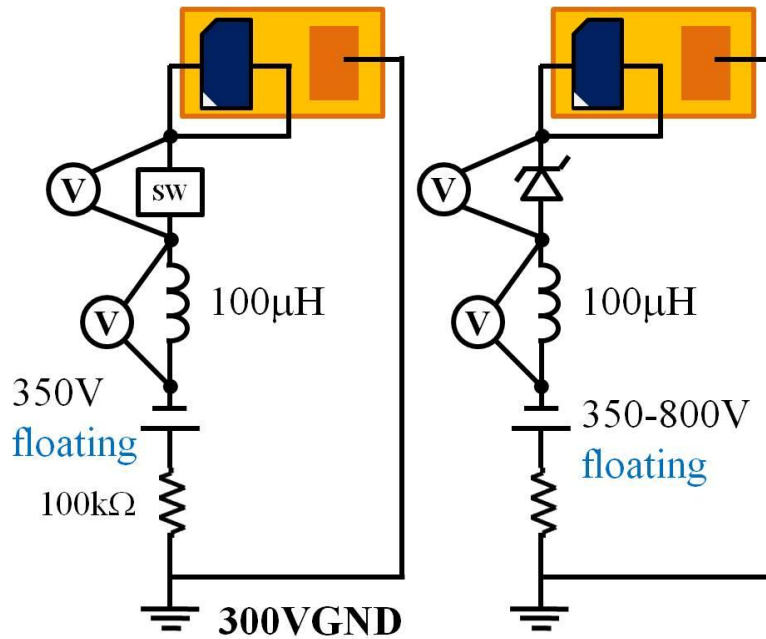
図5.17 試験回路(放電予備試験⑥)  
Figure 5.17 Test circuit (Discharge pre-test 6)

また、バイアス用フォトモスの耐電圧は400V程度である。フォトモスがOFF時にはTJアレイは300V系に対して浮いている状態なので、例えばオーロラ帯の高エネルギー電子により300V系とTJアレイの間に400V以上の大きな電位差ができてしまうとフォトモスが壊れてしまう可能性がある(オーロラ帯では数kV程度負に沈む可能性があるため400V以上電位差がでることはあり得る)。そのためフォトモスと並列にツェナーダイオード( $V_z=400V$ )を接続することでその対策を取っている。ただし、ツェナーダイオードの動作が不明であるために、クーポンと300V系との電位差が400V以下ではクーポンと300V系が開放状態であるために放電が発生しないこと、電位差が400Vになったらツェナーによって電位差が飽和し、放電が発生することの確認を行った。ただし、電位差は高電圧電源で800V程度バイアスすることで発生させた。本試験で使用した回路図を図5.17に示す。

図5.17左図の試験回路で試験を行った結果、半導体スイッチ(フォトモス)がOFF時は放電が発生せず、ON時は図5.18左図の波形のように放電が観測された。

図5.17右図の試験回路で試験を行った結果、クーポンと300V系との電位差が400V以下の場合には放電が発生せずに、400V程度になると図5.18右図の波形のように電位差が飽和し放電が発生することが確認できた。

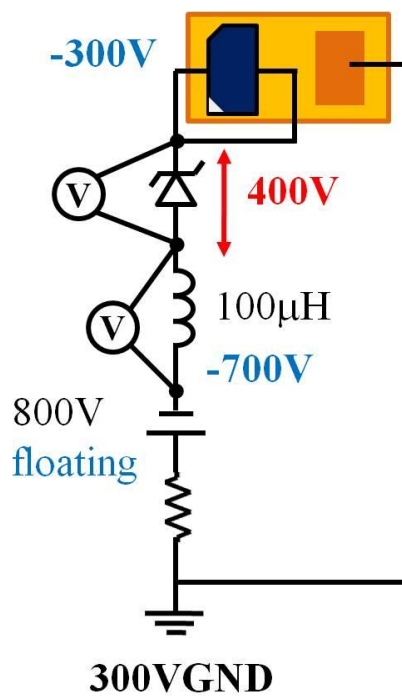
図5.19 ツェナー接続時(図5.17右図)の放電メカニズム

ツェナー接続時の放電が発生メカニズムを以下に示す(図5.19)。高電圧電源が800V程度で300V系がプラズマ電位に対して700V程度負に沈むと仮定すると、ツェナーダイオードによりクーポンと300V系との間には400Vの電位差が生じるために、クーポンは300V程度負に沈む。このようにしてクーポンが負バイアスされ放電が発生する。

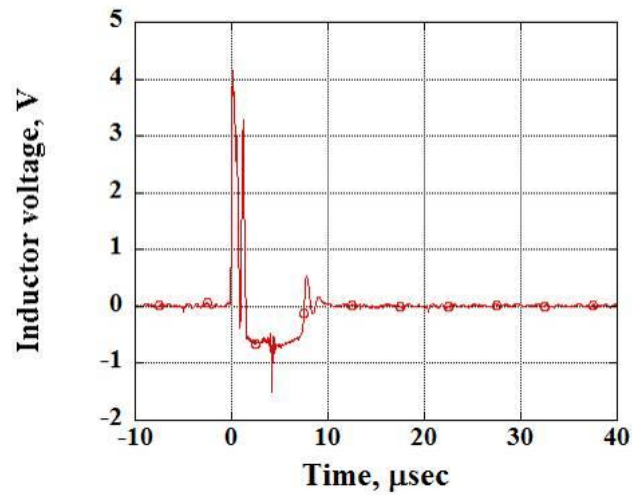
図5.21 インダクタ電圧波形(L=100μH、放電予備試験⑦)

図5.21は本試験で得られたインダクタに誘起された電圧波形である。この波形は放電予備試験⑤で得られた放電は系とは異なり振動が少なく、負電圧の方には振動していないことが分かる。これは放電検出回路に過電圧が印加されないようにツェナーダイオードを接続しているためである。よってこの波形は妥当であると考えられる。

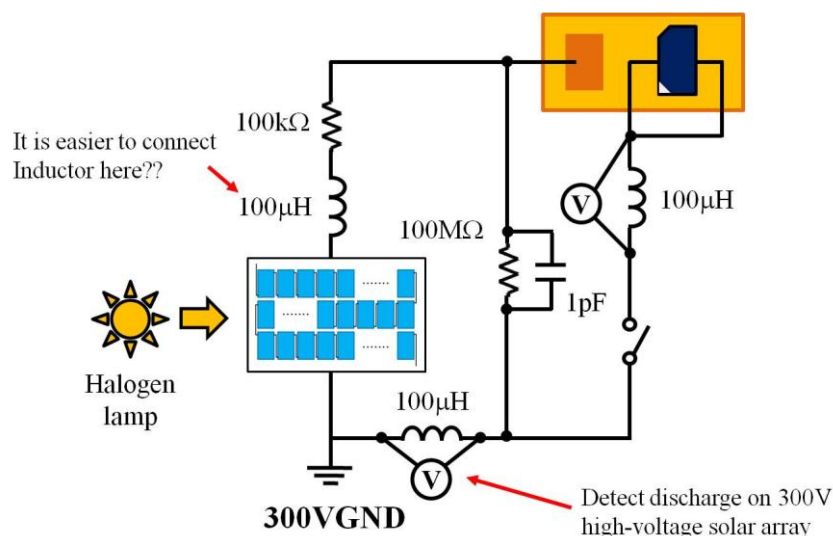
図5.22 試験回路(300V 発電太陽電池放電試験、EM)

放電予備試験では特にTJアレイで放電が発生した場合、放電が検出できることを確認したが、300V 発電太陽電池で放電が発生した場合は放電検出できることを検証しておらず、また放電電流経路も不明であるために、実際の300V 発電回路に放電検出回路を接続して300V 発電太陽電池で放電が発生した場合放電検出ができることを確認した。本試験で使用した回路図を図5.22に示す。また、試験では高電圧電源を用いずに300V 発電太陽電池を用いチャンバー外からハロゲンランプで光を入れ高電圧発電をしている。発電電圧は約430V程度である。また、太陽電池クーポンに接続されている模擬クーポンを、スイッチをONにすることでバイアスし、放電環境になっていることを確認してから試験を行った。300V 発電太陽電池で放電が発生しやすいように太陽電池アレイの裏面のトリプルジャンクションをむき出しにした状態で放電試験は行っている。

打ち上げる必要がある。そのため300V発電太陽電池は図5.23上図のようにRTV接着剤により金属露出部分を覆って放電対策を行っている。太陽電池の裏面に関しては図5.23下図のようにポリイミドテープで覆って放電が発生しないように対策を行っている。本試験で使用した回路図は図5.22と同様である。

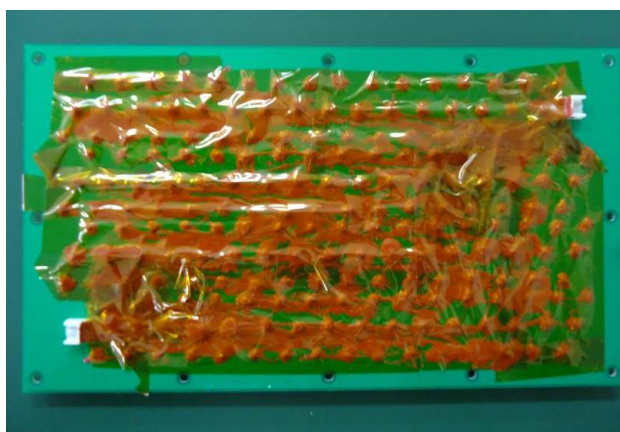
図5.23 300V発電太陽電池の放電対策

300V発電太陽電池放電試験①と異なる点は図5.23下図のように太陽電池をポリイミドテープで覆って放電対策をとっている点のみである。

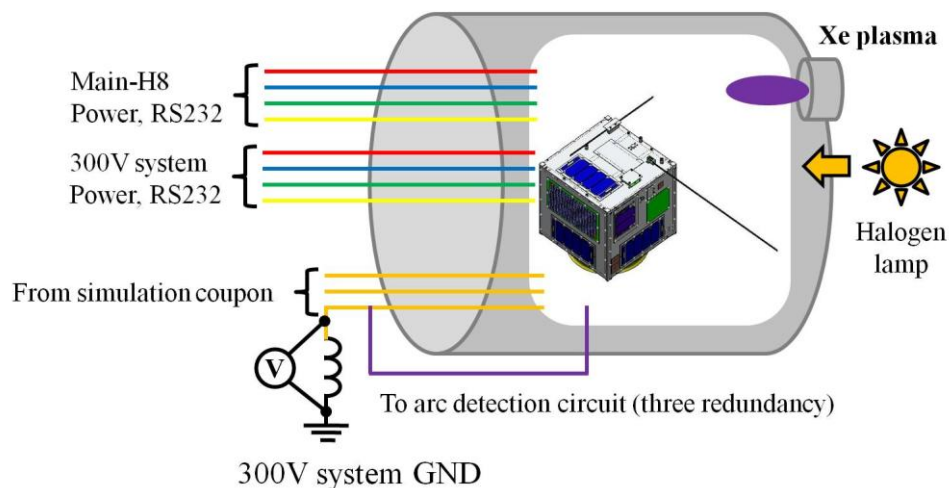
図5.25 試験回路(EM放電試験)

本試験で使用した回路図を図5.25に示す。本試験では高電圧電源を用いずに300V発電太陽電池を用いチャンバー外からハロゲンランプで光を入れ高電圧発電をしている。発電電圧は最大でも約350V程度であり、ツェナーダイオードにより制限される。回路系は全て絶縁トランスにより浮いた状態で放電試験を行っている。また、OBCのMain-H8と300V系CPUのモニタリングを、光絶縁型RS232を介して行っている。放電の検出は放電検出回路x3を介して300V系PICのモニタリングによって確認することができるが、外部に模擬クーポンの配線を出して絶縁オシロスコープでも確認できるようにしている。300V系基板に搭載されている検出素子は抵抗が搭載されているので、外部に検出用インダクタ100 $\mu$ Hを用意して検出を行った。

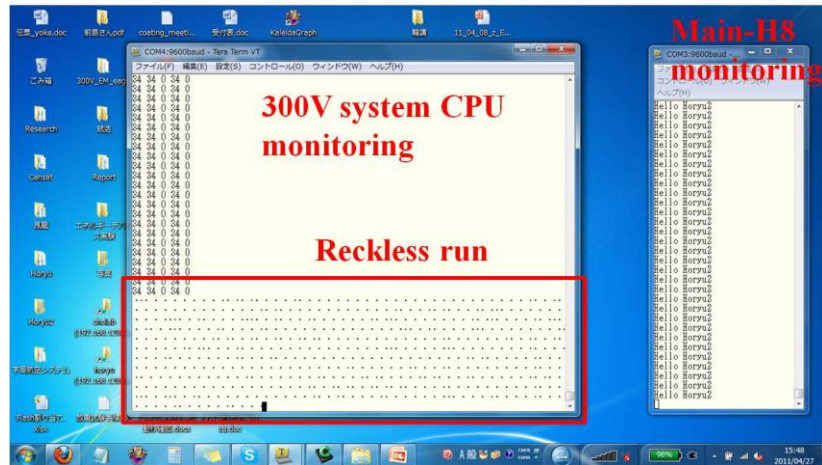
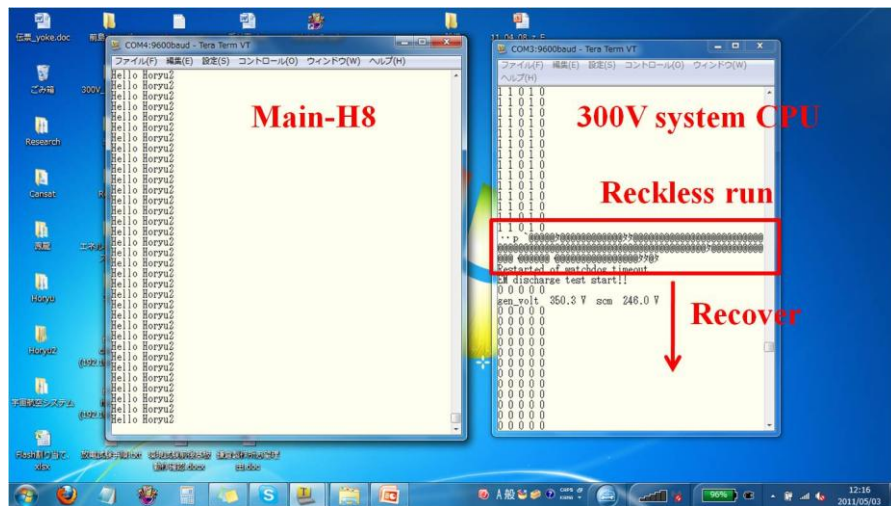
図5.26 300V系CPUの暴走とWDTによる復帰

比較的大きな規模の放電が発生したら300V系CPUが暴走することが観測された(図5.26上図)が、CPUにWDT(暴走検知)を実装すれば暴走しても復帰できると考え、WDTを実装して再度放電試験を行って検証した。結果としては、図5.26下図のように暴走しても数秒後には復帰できることが確認できた。また、消費電流は正常時は300mAであり、暴走時450mAであるが、WDTにより復帰した後は正常時の300mAになったことから正常に復帰できていることが消費電流からも分かる。

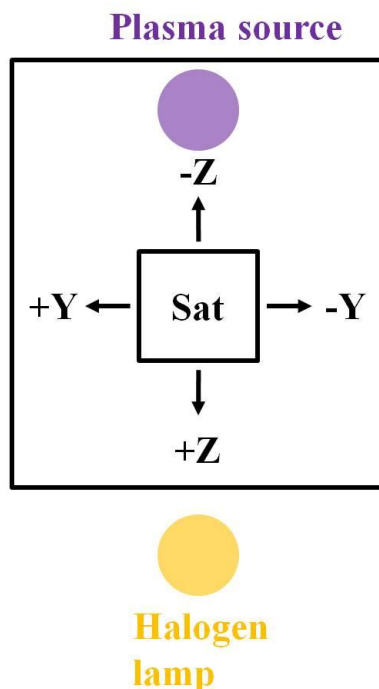
図5.29 衛星の向きとハロゲンランプとプラズマ源の位置

衛星構体の向きとハロゲンランプ及びプラズマ源の位置を図5.29に示す。この図はチャンバーを上から見た図である。

衛星構体の向きとハロゲンランプ及びプラズマ源の位置を図5.29に示す。この図はチャンバを上から見た図である。最初の放電試験時に関しては300V系の電位を測定するためのSCMが図5.56のように+Z面に搭載されていたが、プラズマ源に対して裏側であったためSCM表面のフッ素樹脂はほとんど帯電しなかった。SCMの搭載位置を変更し、-Z面に搭載するとSCMは帯電した。この結果から軌道上でSCMがウェイクになってしまうと帯電しない可能性がある。

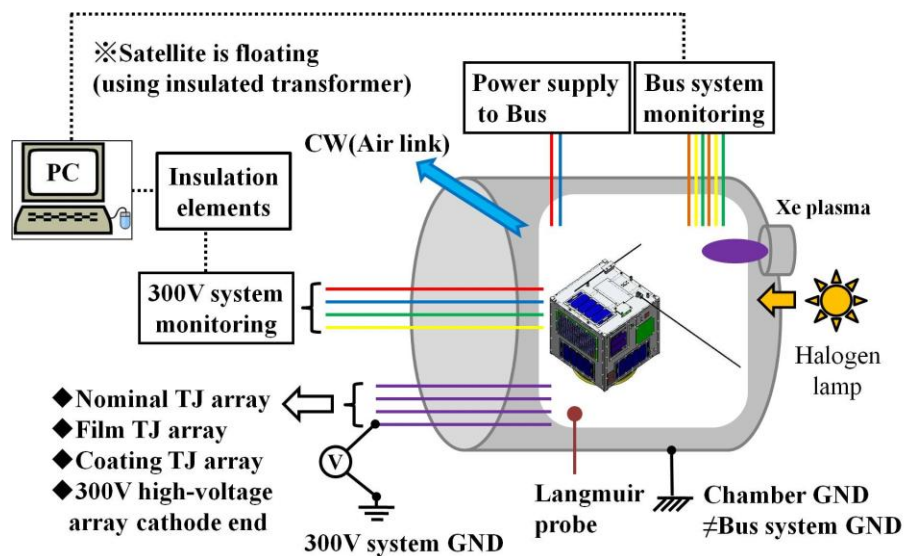
図5.30 試験回路(EM放電試験2回目)

本試験で使用した回路図を図5.30に示す。本試験では高電圧電源を用いずに300V発電太陽電池を用いチャンバー外からハロゲンランプで光を入れ高電圧発電をしている。発電電圧は最大でも約350V程度であり、ツェナーダイオードにより制限される。回路系は全て絶縁トランスにより浮いた状態で放電試験を行っている。また、OBCのMain-H8、COM-H8はRS232でモニタリング、300V系CPUは光絶縁型RS232を介してモニタリング、CWはトランシーバでモニタリングしている。放電の検出は放電検出回路を介して300V系CPUのモニタリングによって確認することができるが、外部にTJアレイ端子の配線を出して絶縁オシロスコープでも確認できるようにしている。

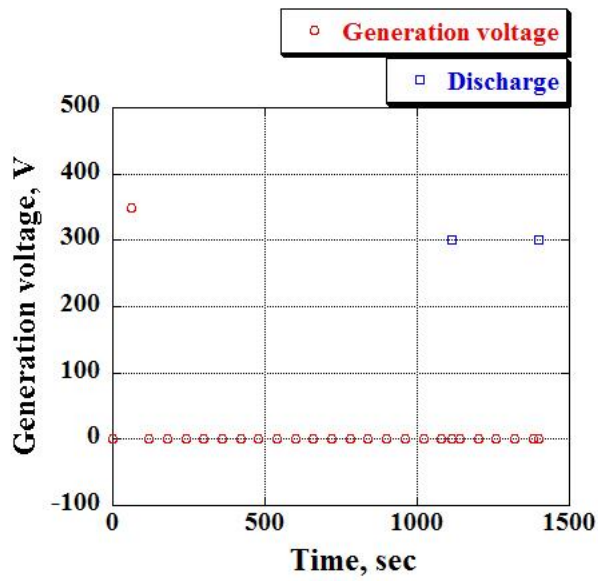
図5.31 放電検出回路の不具合

不具合は放電環境になっていないにもかかわらず放電検出回路が動作している点である。300V系CPUをモニタリングして得られた結果を図5.31に示す。1000~1500secの間に2回放電検出回路が動作していることが確認できる。これは放電検出にインダクタを用いているためである。微小電流ノイズでも、ある程度高周波であればインダクタにトリガレベルである3.0V以上の電圧が出てもおかしくない。この試験ではインダクタは100 $\mu$ Hを使用している。

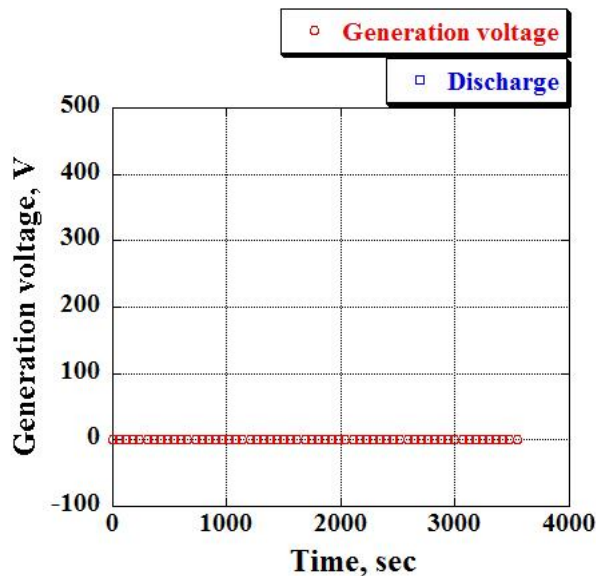
図5.33 プラズマ試験結果

放電試験を行う前に、バス系及び300V系がプラズマ環境において正常に動作することを確認する試験を行った。この試験ではプラズマを投入しているため300V系では放電環境にならないように発電は行っていない。試験結果を図5.33に示す。結果としては試験を6回(1回当たり60min)行ったが、バス系、300V系共に正常動作していることを確認できた。真空試験で発生した放電検出回路の不具合も確認されなかった。

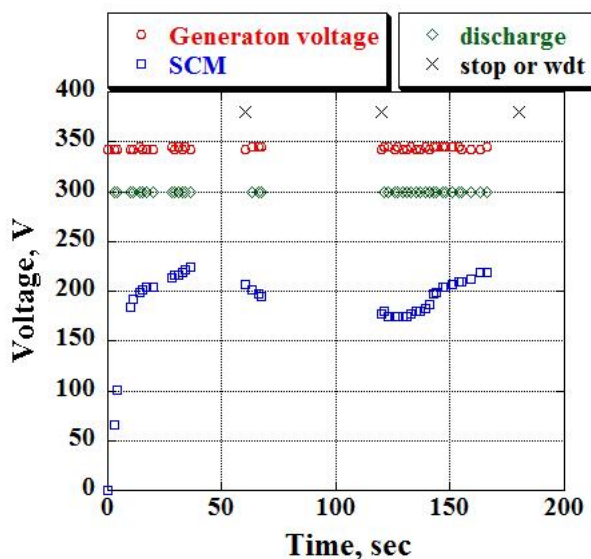
図5.35 モニタリング(模擬クーポンをポリイミドで覆っていない場合)  
Figure 5.35 Monitoring result (simulation coupon is not covered with polyimide)

図5.35, 37は300V系CPUをモニタリングして得られた結果であり、図5.36, 38は試験後にフラッシュを読み取り解析して得られた結果である。

得られたデータ、モニタリングによるデータとフラッシュに保存されたデータを比べるとほぼ一致していることが確認できた。ただし、模擬クーポンをポリイミドで覆っていない場合ではフラッシュデータに一部破損が確認された。これはフラッシュ書き込み中に放電ノイズがSPI通信ラインに乗り、保存先アドレスが正常に伝わらなかったことが原因であると考えている。プログラムミスが原因の可能性もあるので、ソフトウェア検証試験(第7章参照)にて図5.35に示されている放電やCPUの瞬停、暴走を模擬してフラッシュデータを確認したところ不具合は観測されなかった。よって原因は放電ノイズと考えられる。また、保存先アドレスが正常に伝わらない可能性を考慮して上書き保存ができないような対策をプログラムで施した。

モニタリングデータ及びフラッシュデータからも分かるように、発電電圧や電位の測定も適切に行われていることが確認できた。また、放電発生時300V系CPUがたまに瞬停、暴走することがあるが、Main-H8やCOM-H8の誤動作やCWが停止することはなかった。よって、バス系統へ影響を与えることなく放電試験を行うことができると考えられる。

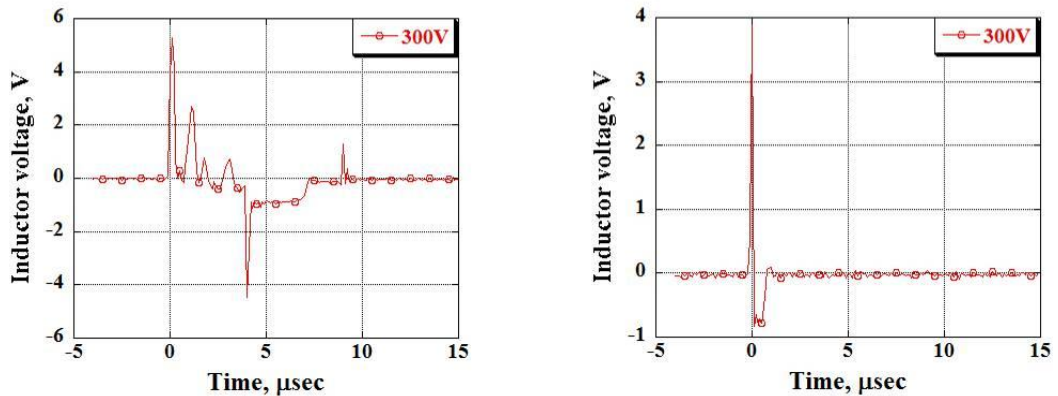
図5.39 300V発電太陽電池の模擬クーポンで放電が発生した時の放電波形

300V発電太陽電池の模擬クーポンにて発生した放電波形を図5.39に示す。この波形は1回目のEM放電試験で得られた波形と同様である。300V系CPUで放電検出が表示された際に、絶縁オシロスコープでも同時に放電波形を取得することができた。よって放電検出回路は正常に動作していることを確認できた。放電電流経路としては図2.2上図であると考えられる。

Figure 5.39 Discharge waveform when arc occurs on simulation coupon for high-voltage array

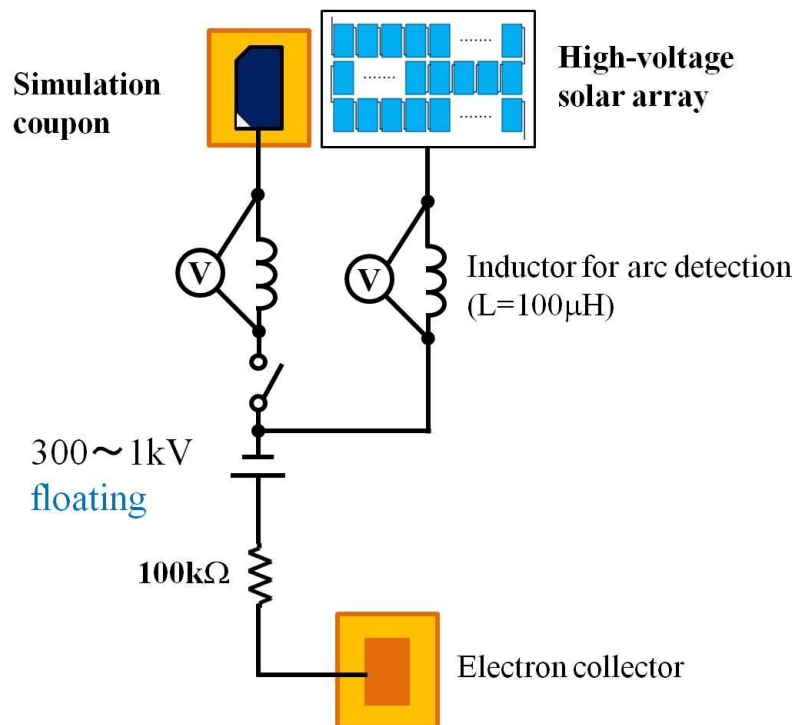
図5.53 試験回路(300V発電太陽電池放電試験、FM)

300V発電太陽電池放電試験において使用した試験回路は図5.53に示している回路である。また、試験外観を図5.54に示す。

Figure 5.53 Test circuit (Discharge test on 300V high-voltage solar array, FM)

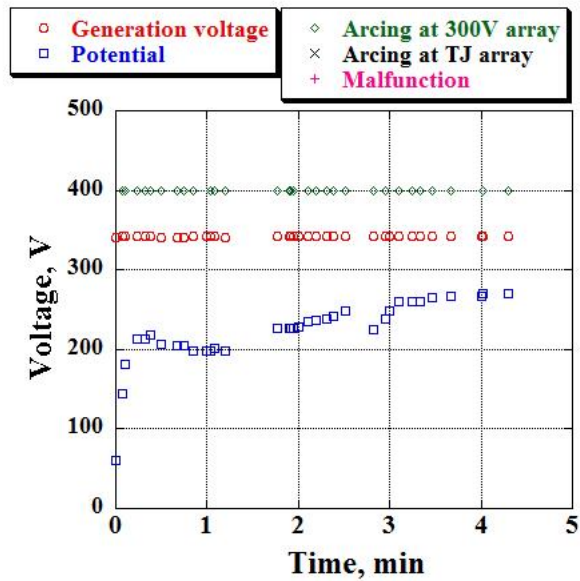
本試験は上記試験同様に放電箇所との誤認識はなく、また 300V 系 CPU が誤動作せず、電位測定も正常に行われた。グラフの比較より本試験ではモニタリングによって得られたデータとダウンリンクによって得られたデータに違いは見られなかった。

図5.63 モニタリングデータ(300V mode、模擬クーポンバイアス、2回目)

図5.64 ダウンリンクデータ(300V mode、模擬クーポンバイアス、2回目)

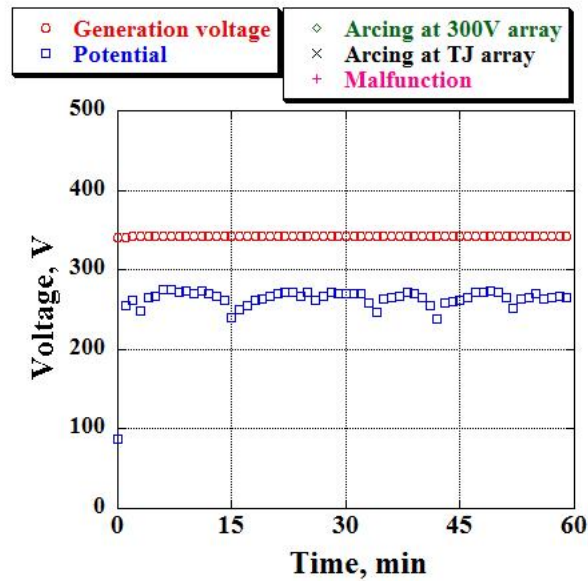
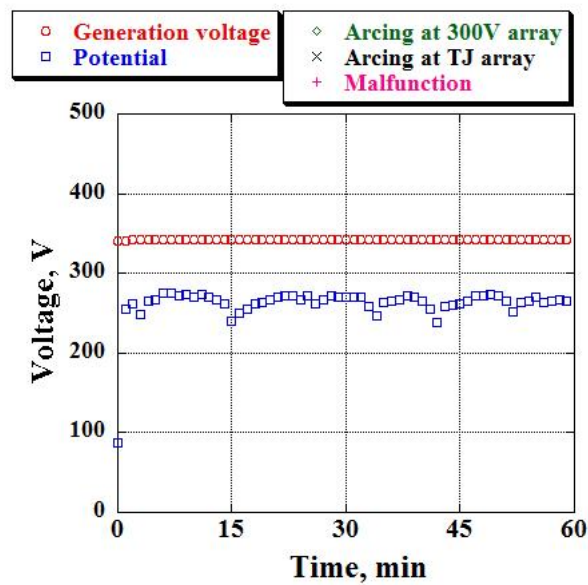
本試験は 300V モードであり、模擬クーポンをバイアスしていないので放電が起こらない環境である。図 5.68-69 より 300V 発電太陽電池では放電は発生せず、また誤動作もすることなく正常に試験を終えていることが確認できる。グラフの比較より本試験ではモニタリングによって得られたデータとダウンリンクによって得られたデータに違いは見られなかった。

図5.68 モニタリングデータ(300V mode、2回目)

図5.69 ダウンリンクデータ(300V mode、2回目)
